## PREVIERKA NA ZAISTENIE POTRIEB V OBLASTI BOZP a OPP

| Odberateľ / zákazník: | Mesto Liptovský Mikuláš | | |
| Prevádzky zákazníka: | Mestský úrad | | |
| Dátum previerky: | 06.03.2024 | Čas (od-do) | 9,00 - 11,45 |

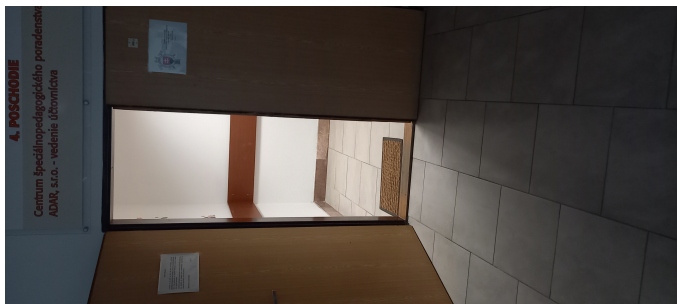
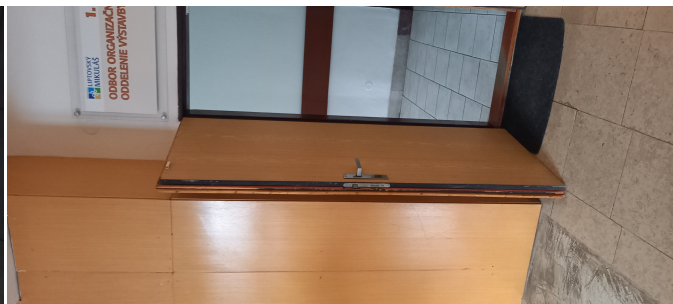
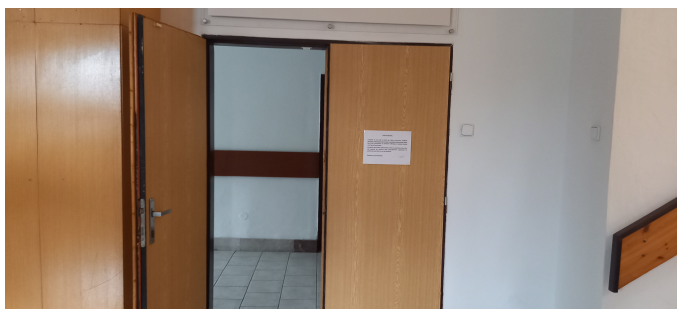
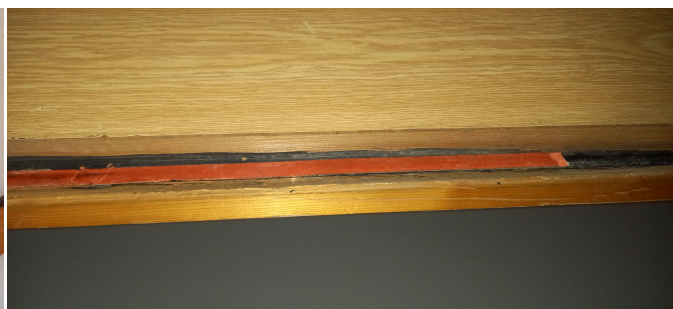
1. Je potrebné vybaviť všetky požiarne dvere samozatváračom. Požiarne dvere sa nachádzajú pri vstupe od schodišťa na 4., 3., 2., 1. poschodí, dvere zo zasadačky MSP. Tiež skontrolovať stav napeňovacej pásky na požiarnych dverách prípadne doplniť napeňovacie pásku. (obrázky 1, 2, 3, 4)

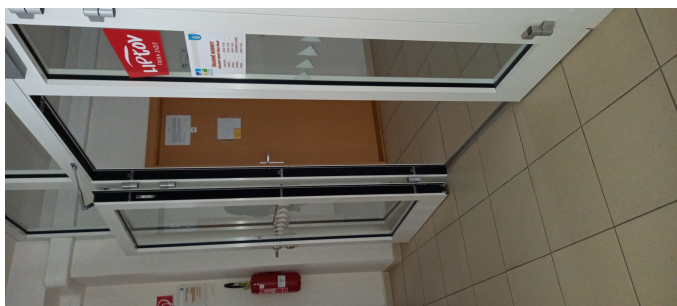
Obr. č. 5

4. Je potrebné nastaviť samozatvárač na požiarnych dverách na 1. poschodí od schodiska k stavebnému úradu, dvere sa úplne nezatvárajú. (obr. č. 5)
5. Na 1. poschodí (kultúra, šport) nie je dostupný hlavný vypínač EZ, dvere č. 126 sa nedajú otvoriť

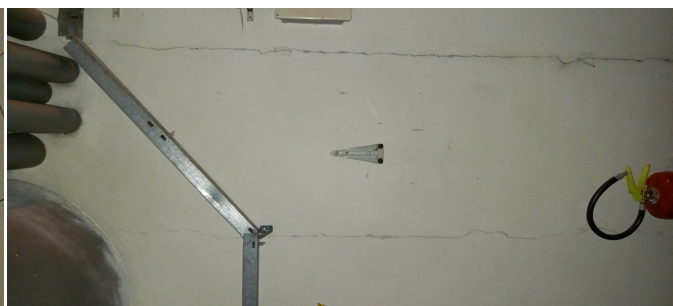
Obr. č. 6

6. V suteréne je potrebné doplniť zančenie stanovišťa PHP (na chodbe pri posilňovni MSP) - (obr. č. 6)
7. V serverovni na 2. poschodí sa nachádza HP práškový, na ktorom nebola vykonaná kontrola - (obr. č. 7)

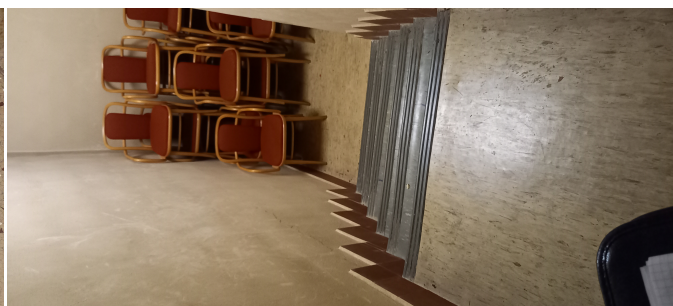
Obr. č. 8

1. Je potrebné predložiť revízne správy elektroinštalácie, bleskozvodu, elektrických spotrebičov (nedostatok vyplývajúci aj z kontoly BOZP odborovým inšpektorom zo dňa 11.10.2023),
2. Je potrebné predložiť revízne tlakových nadob stabilných TNS - expanzomat vario VG (800 litrov), v.č. 06G0612 50017
3. Je potrebné doplniť zoznam zástupcov zamestnancov pre BOZP na viditeľné miesta (napr. v kuchynke k lekárnicičkám)
4. Veľká zasadačka - v miestnosti zvukára je potrebné na schodišti doplniť madlo a označiť 1 a

posledný schod na schodiskovom ramene (obr. č. 8)
